令和5年7月豪雨による久留米市内の浸水被害と学校園の災害対応

令和5年7月豪雨で浸水被害を受けた 久留米市内の福祉施設の災害対応

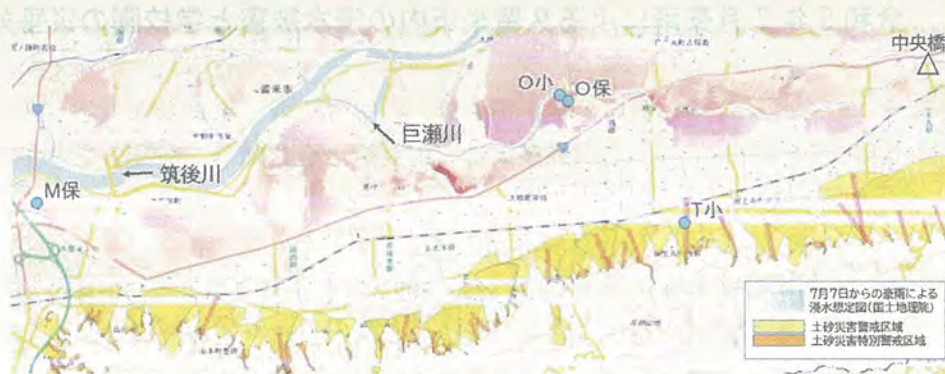
図1 調査対象施設の位置

2023年7月21・22日に当該施設とその周辺の浸水状況を調査し、15地点の浸水痕跡を確認し、メジャーで浸水深を得た。久留米市教育委員会に調査目的等を説明し、教育委員会職員同行のもと、2023年12月21日に床上0.4mの浸水被害を受けたO小学校、校区内で土石流災害が発生し、体育館で避難所が開設されたT小学校の学校長と面談し、事前対策や災害対応についてインタビュー調査を行った。また、床上1.4mの浸水被害を受けたO保育園、園庭まで浸水したM保育園については個別に調査目的等を説明し、ご理解を得た上で2023年12月21日と22日に訪問してインタビューを行った。なお、「倫理的配慮」については、事前に調査目的、希望するインタビュー内容、個人情報等の流出が無いように十分に注意した上で学会発表を行う場合があることを記した文書を提出し、ご承諾いただいた上でインタビューを行った。調査対象の施設位置は図1の通りである。

久留米市の南側に横たわる耳能山での7月7日からの総降水量は567mmに達し、10日8時から9時までの1時間で73.5mmの雨を記録した。耳能山の北側を流れ、筑後川に合流する巨瀬川中央橋の水位変化は図2の通りで、長時間にわたり、計画高水位を超える水位が継続した。10日6時40分には左岸堤防を越流する状況が確認されている¹⁾。その結果、図1に示す通り、久留米市内で広範囲に浸水被害が広がった。

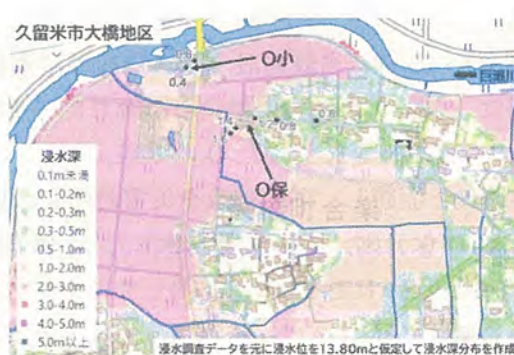
図3 久留米市大橋地区の浸水状況

巨瀬川の左岸沿いにある久留米市大橋地区は広い範囲で1mを超える浸水被害があり、O小学校、O保育園はそれぞれ床上0.4m、1.4mの浸水被害を受けた(図3)。O保育園職員の証言によると10日9時頃に玄関前の道路が冠水し、10時には高さ約1.2~1.6mの防水壁及び防水板を超えて浸水が始まっている。九州道久留米IC近くにあるM保育園では防水板による浸水防止対策を施していたが、排水管の逆流防止弁の一部が閉まらず、園庭が冠水したが、床上浸水は免れた。久留米市田主丸町にあるT小学校では校区内で大規模な土石流が発生したことや校舎の一部が土砂災害特別警戒区域に含まれていたため、災害発生から7月28日10時まで避難指示が継続され、休校を余儀なくされた。

O 小学校、O 保育園、M 保育園では想定最大規模降雨時の浸水予測は 3~5m であり、さらに大きな被害の可能性もある。安全な場所への移転や敷地の嵩上げなど抜本的な水害対策が望まれる。
